Kartläggning och åtgärdsförslag för kulturhistoriskt värdefull byggnad i Nykarleby

Examensarbete för ingenjör (YH)-examen
Utbildningsprogrammet för byggnadsteknik
Vasa 2011

Titel: *Kartläggning och åtgärdsförslag för kulturhistoriskt värdefull byggnad i Nykarleby*

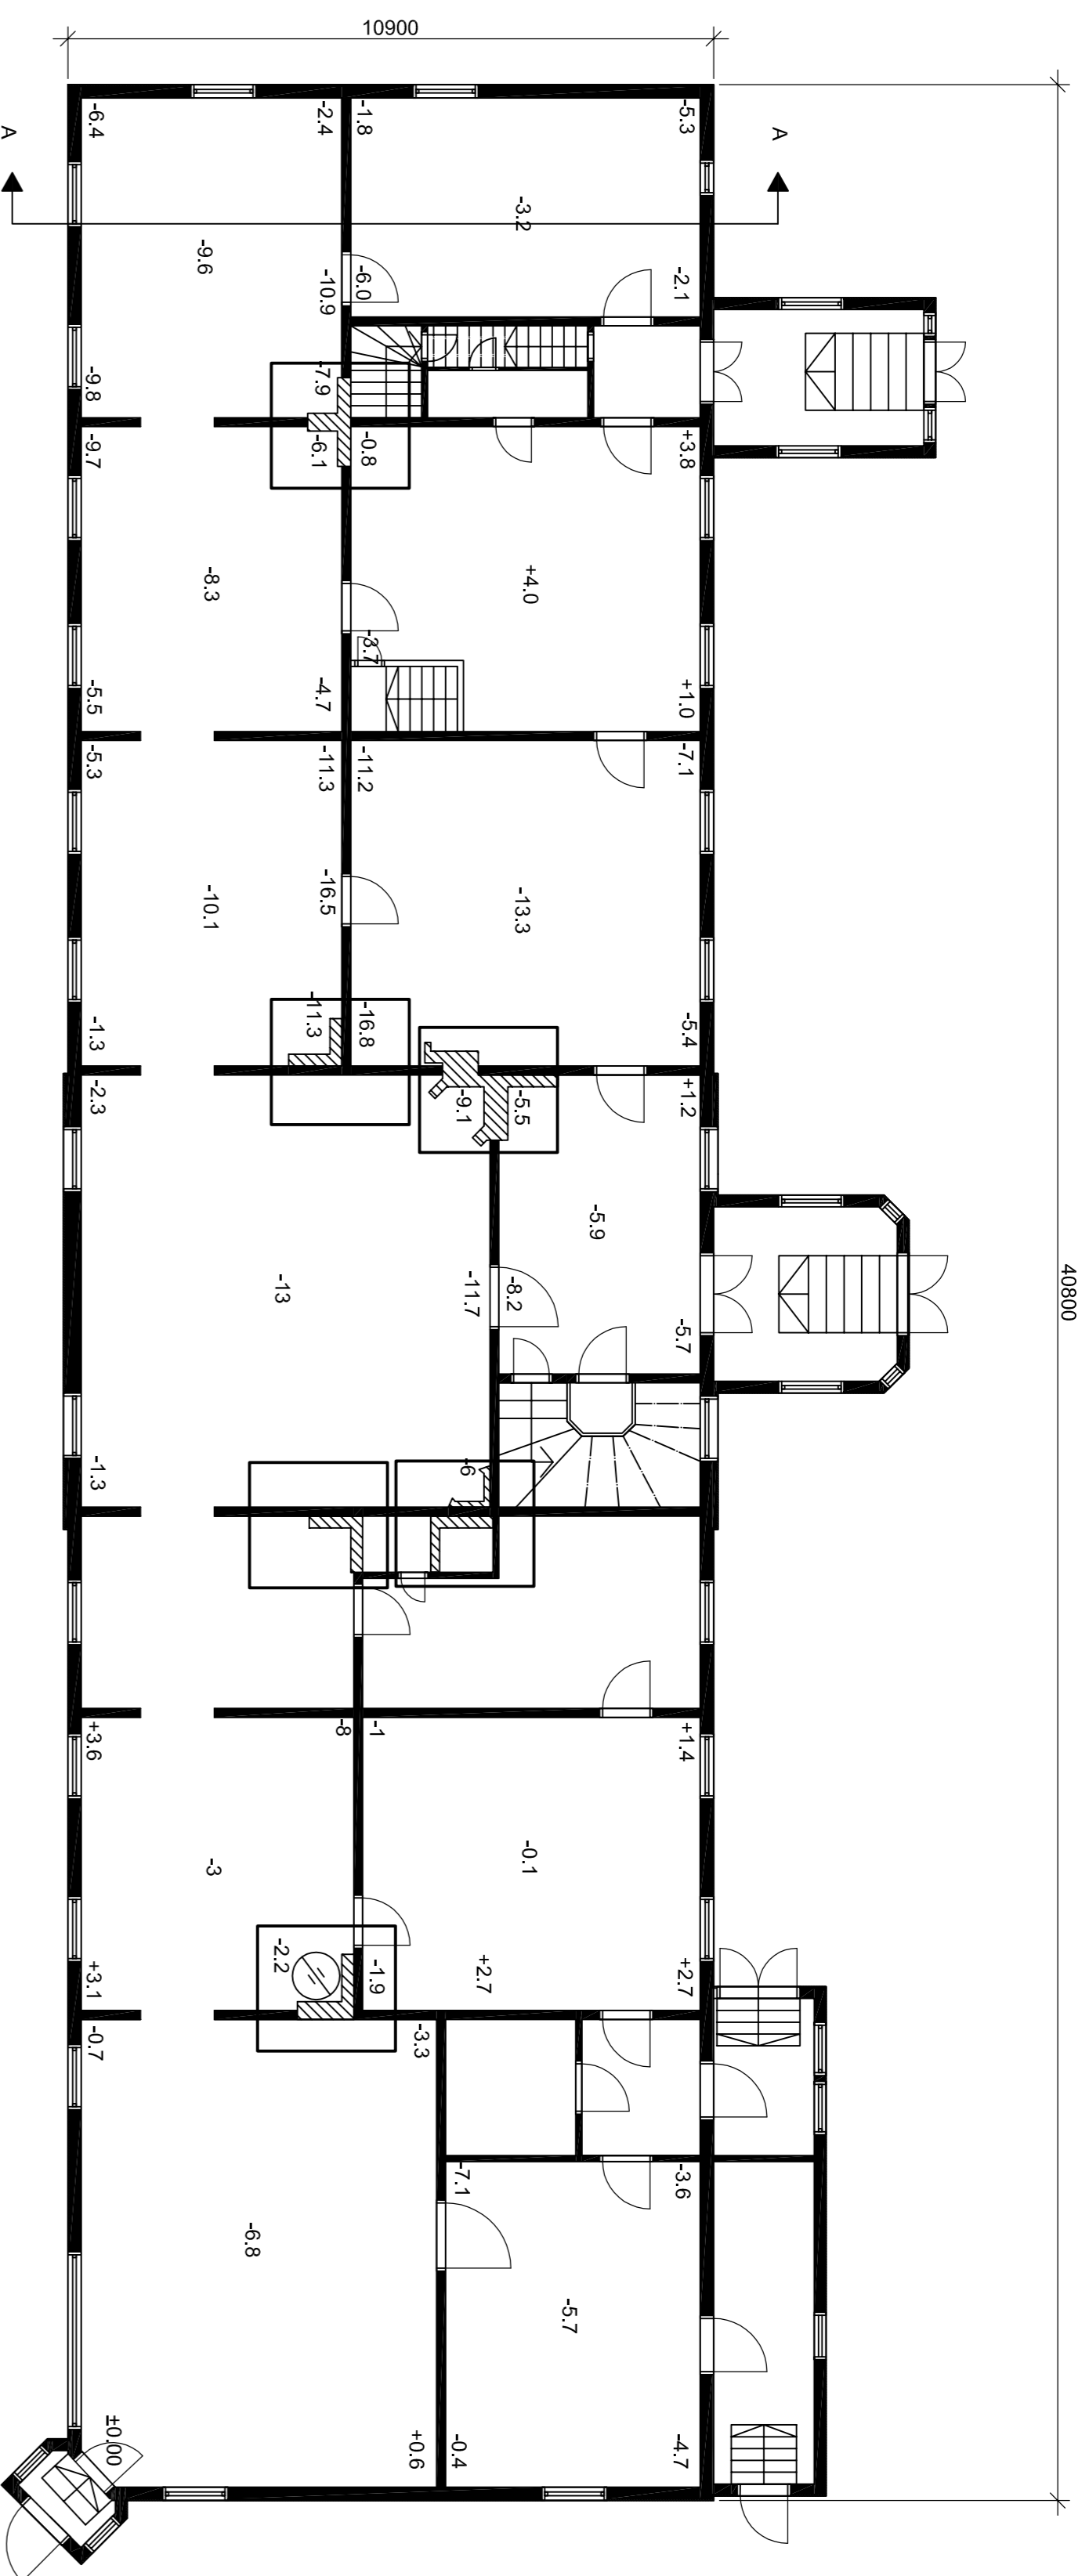
Bilaga 2.

I resultaten från höjdvägningen av golvet invändigt kan man konstatera att där siffrorna är som störst är där de stora och tunga skorstensfundamenten finns. Hela byggnaden lutar inåt. Om man endast följer ytterväggens värden kan man se att det inte är stora siffror som det handlar om på själva ytterväggarna, utan de ställen som det har skett mest nedböjningar på är mittlinjen som går genom hela huset. I resultatet vid avvägningen från utsidan kan man också konstatera det samma, att det är relativt små värden som det handlar om i fråga om hur byggnaden har sjunkit. Den största sättningen av grundmuren hittas i det sydvästra hörnet och en bit in på dess långsida. Att värdena varierar ibland från rum till rum beror på att golvet har blivit ombyggt i flera omgångar därför är vissa värden missvisande i den resultatredovisning som finns bifogad (se bilaga 2).

Resultatet från avvägningen av golv på huskän.

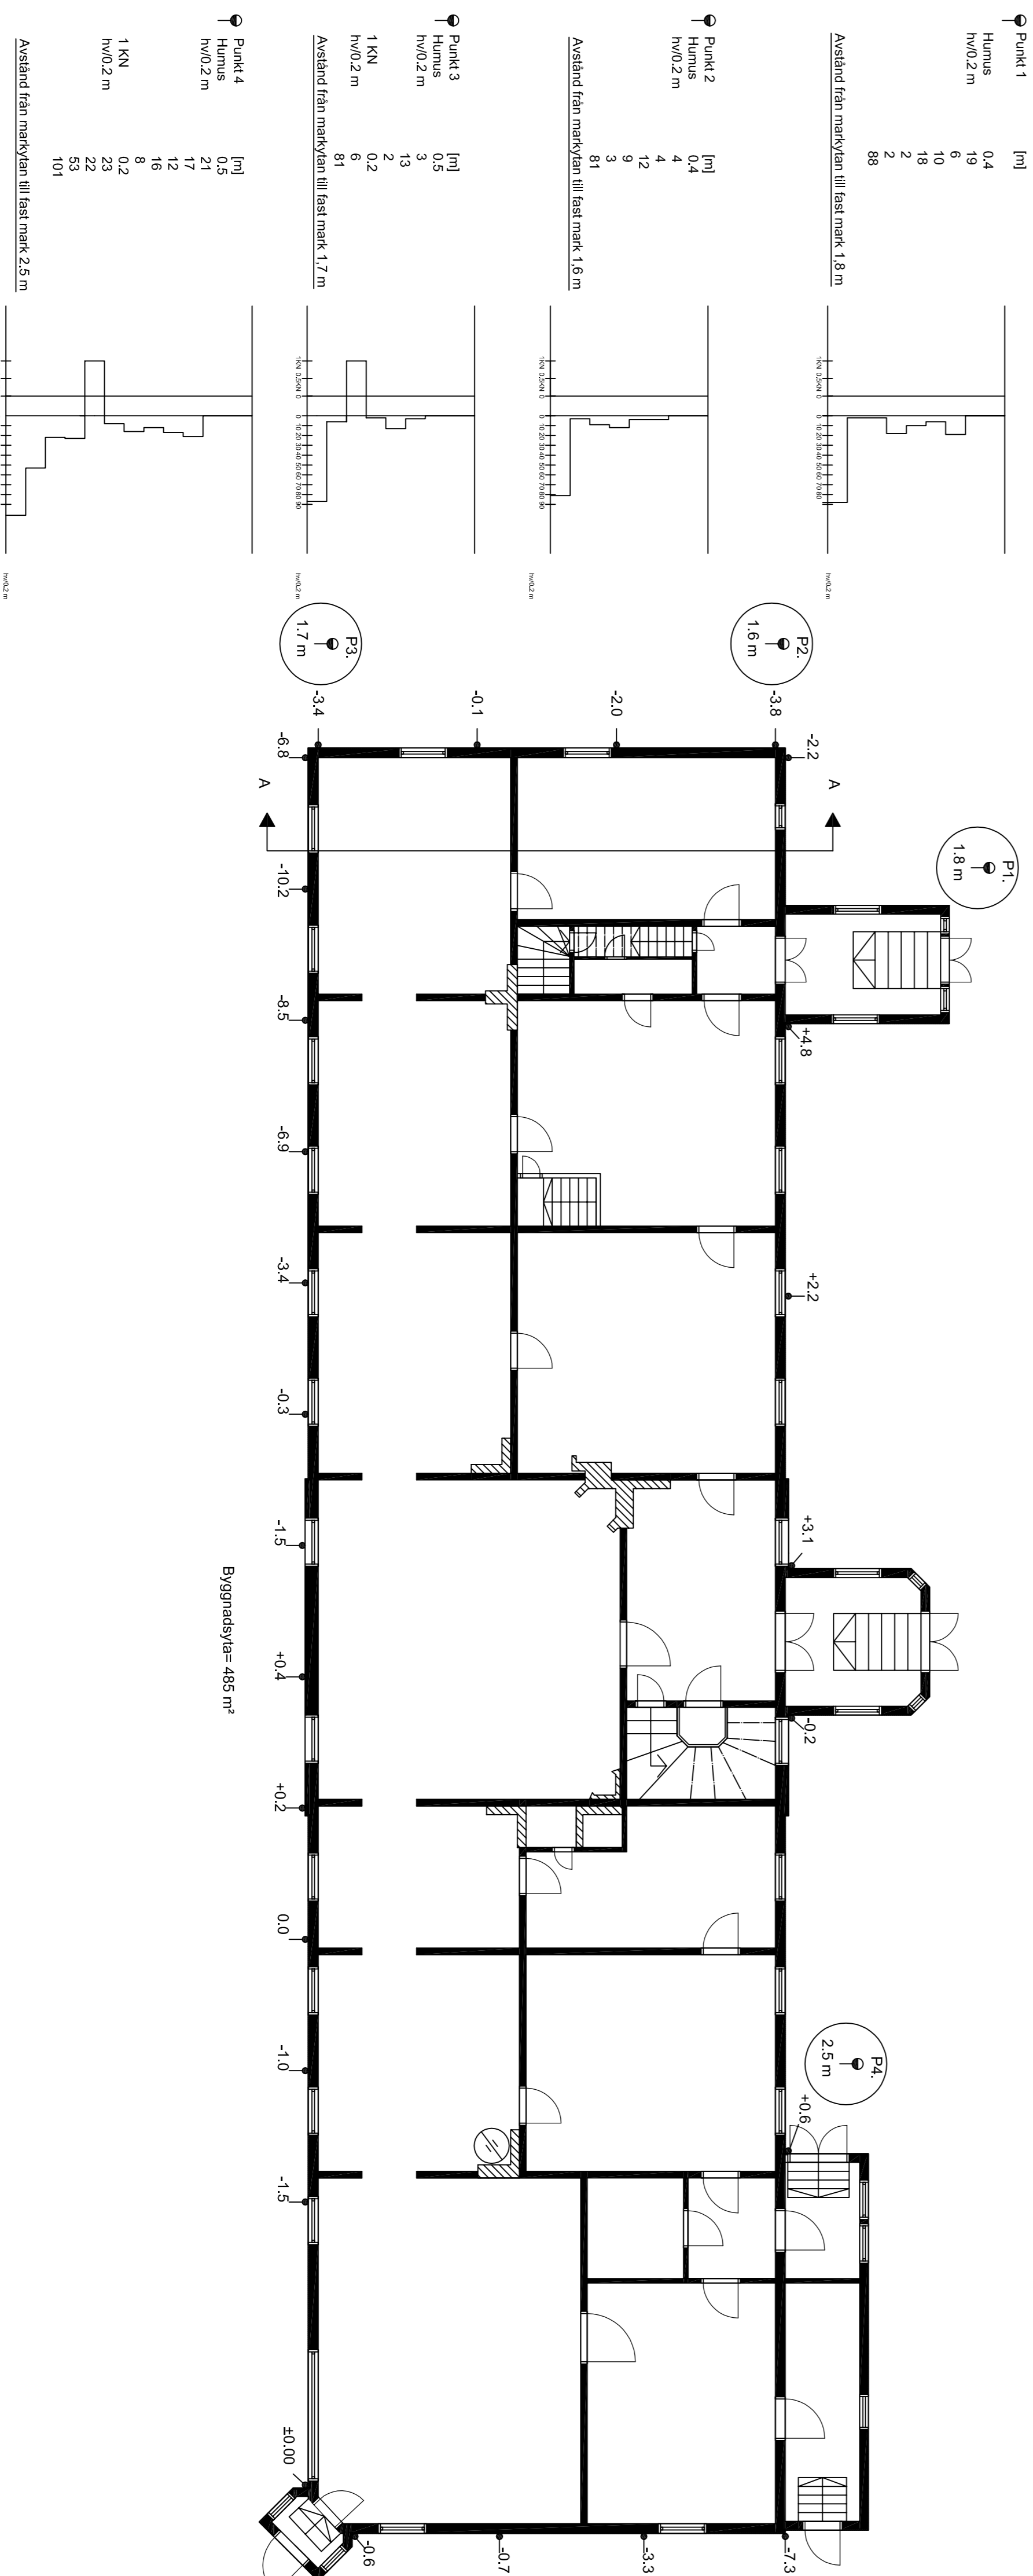
Bilaga 1.

Resultaten från markundersökningen redovisas i en bifogad planritning där mätpunkterna finns utmärkta samt också sonderingsdiagrammen (se bilaga 1). Man kan utgående från sonderingsdiagrammen utläsa att i den del av tomten som är belägen närmare ån, är avståndet ner till fast mark någonstans mellan 1,6 och 2 meter. Det som kom fram i markundersökningen här, är att i hålen 1-3 kom man ner cirka en meter varefter man stötte på ett mycket mjukt lerlager på cirka 40 cm och efter det kom man ner till fast mark. Markundersökningen har alltså visat att det finns ett lerlager under byggnaden som kan orsaka problem.

Resultatet från avvägningen av sockelns svärkan och sondersiftdiagrammen från markundersökningen.
